**两路组团 E 标准分区 E88-2/01 场地环境  
调查与风险评估报告  
(简本)**

**委托单位：重庆市渝北区土地储备整治中心**

**编制单位：重庆渝佳环境影响评价公司**

**二〇一九年七月**

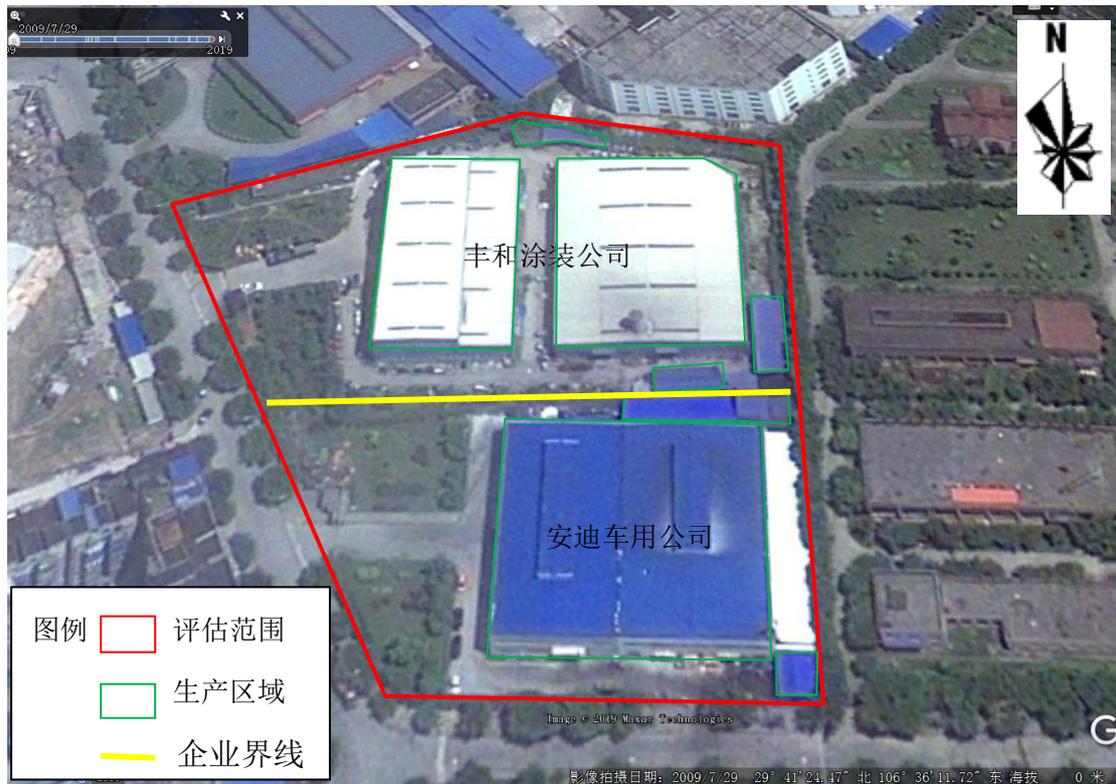
图 2.2-1 2009 年 7 月 29 日场地卫星影像图

综合场地调查相关资料和表 2.2-1 可知，地块一是重庆市丰和涂装有限公司原厂址所在地，1999 年前为荒地，1999 年开始交由该公司使用，直至 2018 年 6 月该公司停产搬迁，保留原貌到 2018 年 6 月，2018 年底彻底拆除构建筑物，闲置至今；地块二是重庆安迪车用材料有限公司原厂址所在地，1999 年前为荒地，1999 年开始交由该公司使用，直至 2018 年 11 月停产，保留原貌至 2018 年 11 月，2018 年底彻底拆除构建筑物，闲置至今。本次调查场地的历史情况请见图 2.2-1~图 2.2-9。

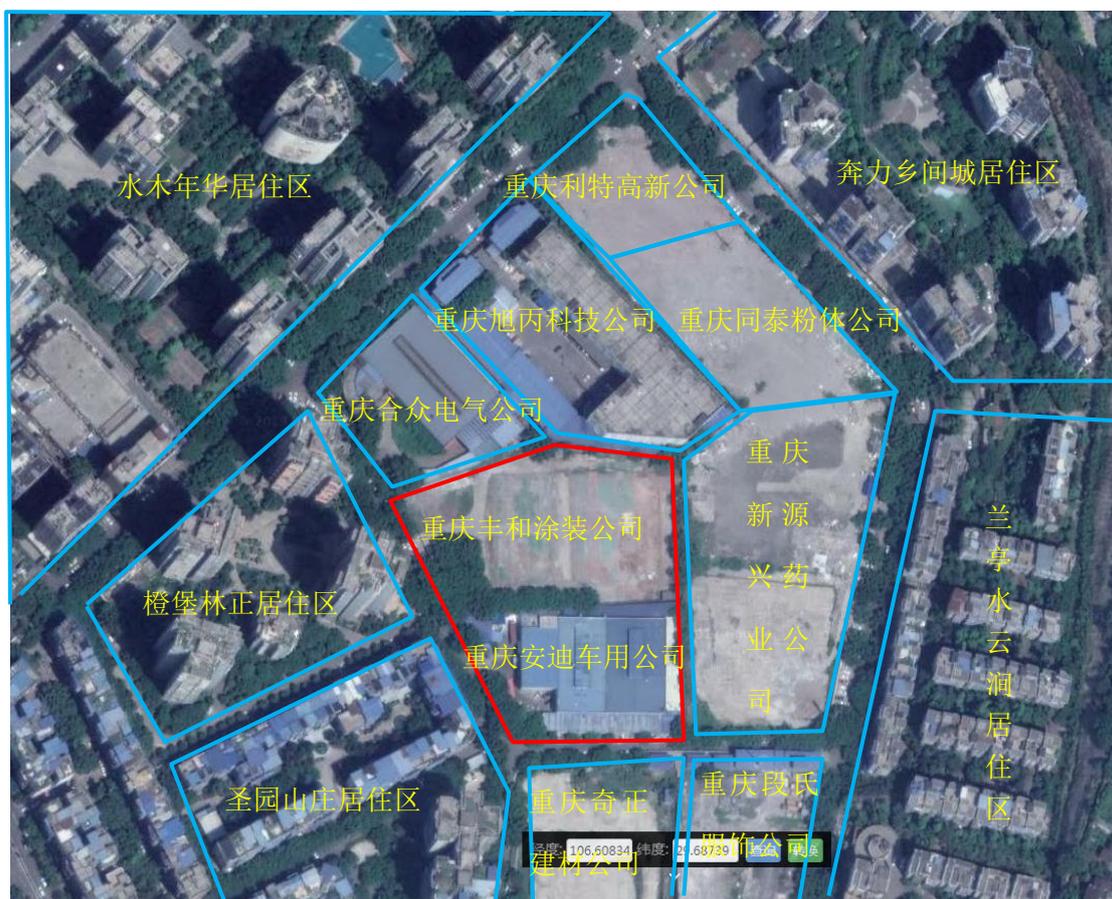
图2.3-1 周边企业位置关系图

本项目场地北侧紧邻原重庆合众电气工业公司、原重庆旭丙科技开发有限公司和原重庆新原兴药业有限公司，东侧隔科兰支路与原重庆奇正建材有限公司相邻，南侧隔科兰路与橙堡林正居民小区和圣园山庄居民小区相邻（详见图2.3-1）。以上相邻场地最初是农用地或荒地，随着城市发展成为渝北区科技产业园区。后来在园区周围陆续修建了住宅小区，该科技产业园区已不适合作为工业园区，随着重庆市主城区实施“退二进三”政策，周边场地包括调查场地内企业陆续搬迁。

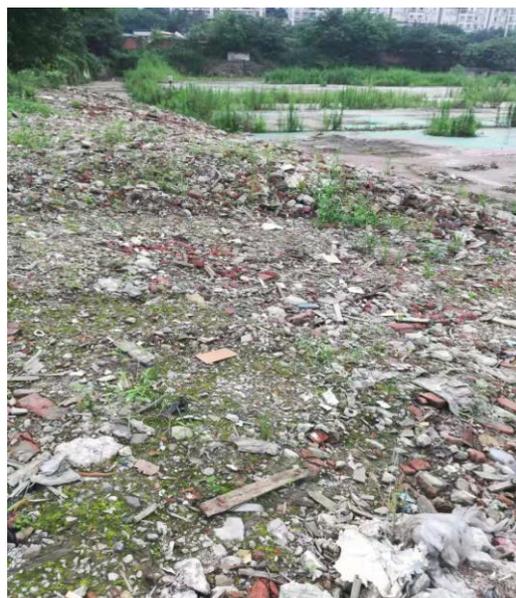
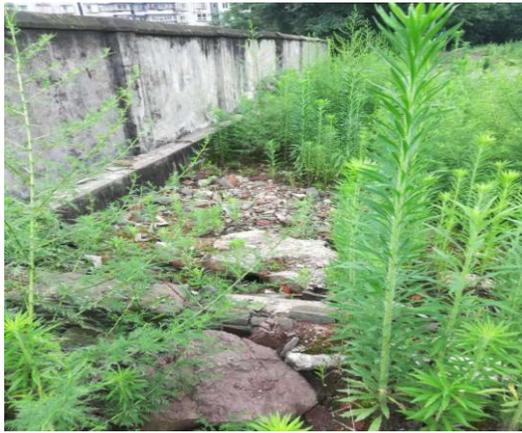
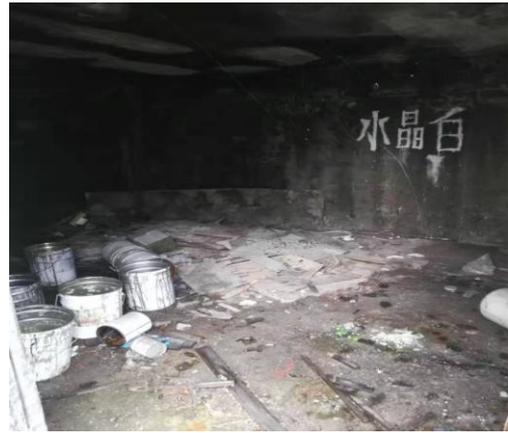
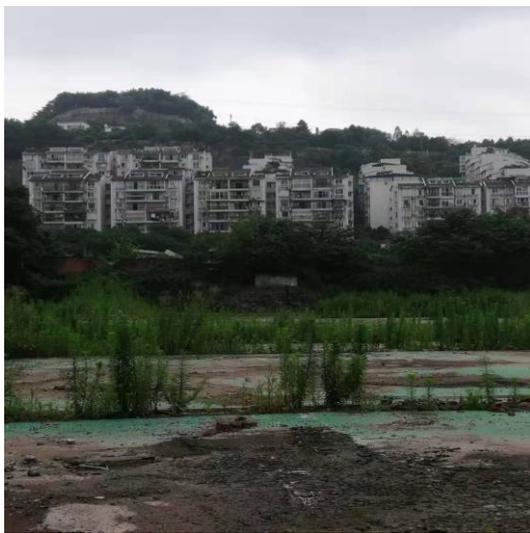
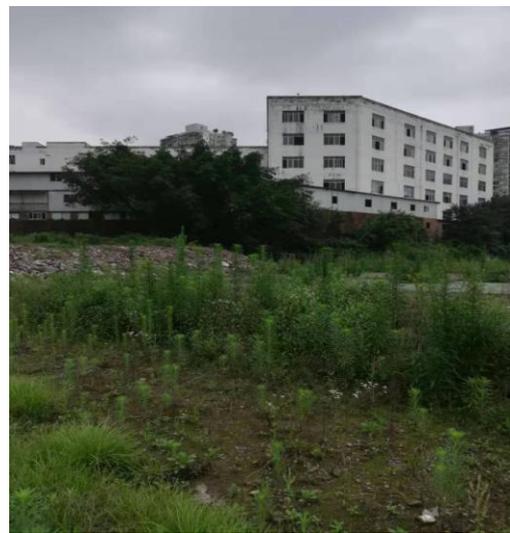
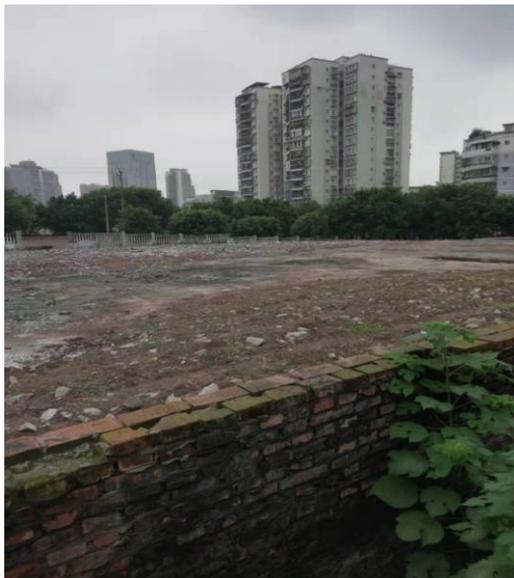
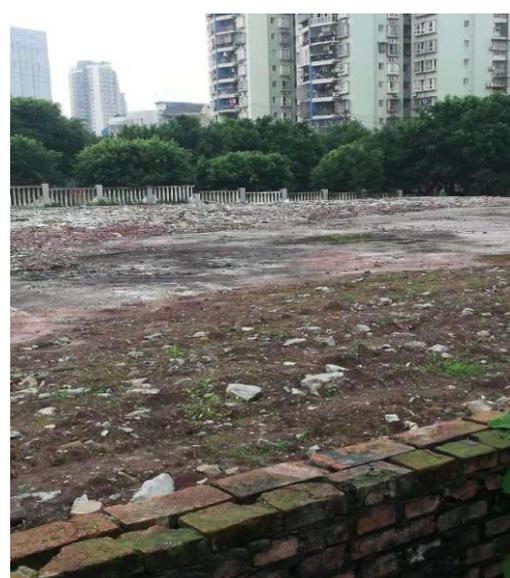
图 4.1-1 场地现状图

第一个区域为重庆市丰和涂装有限公司区域，从调查了解的情况看，原企业构筑物主要以钢结构为主，该区域地面硬化较为良好。企业在构筑物拆除后进行了统一平场，在靠近原重庆合众电气工业有限公司和原重庆旭丙科技开发有限公司围墙出堆存有 1~2 米的建筑垃圾，在场地靠近原重庆安迪车用公司围墙处废水处理池堆存有少量建渣，场地内其余部分均无建渣。在场地南侧靠近重庆安迪车用材料公司和原重庆新源兴药业围墙出，发现 20 余个废弃油漆桶。

第二个区域为重庆安迪车用有限公司区域，该区域地面硬化较为良好，构筑物已全部拆除，场地内堆存有 10~40 厘米的建筑垃圾，从外观看，企业生产区域有明显的污染迹象。场地现状见图 4.1-1。

重庆市丰和涂装有限公司原厂址

丰和涂装与合众电气围墙出堆存的建渣

丰和涂装公司原废水处理池

丰和涂装公司东南面废油漆桶

丰和涂装北面紧邻原新原兴药业场地

丰和涂装北面的原旭丙科技公司

重庆安迪车用材料公司原厂址

安迪公司场地中央疑似污染区域

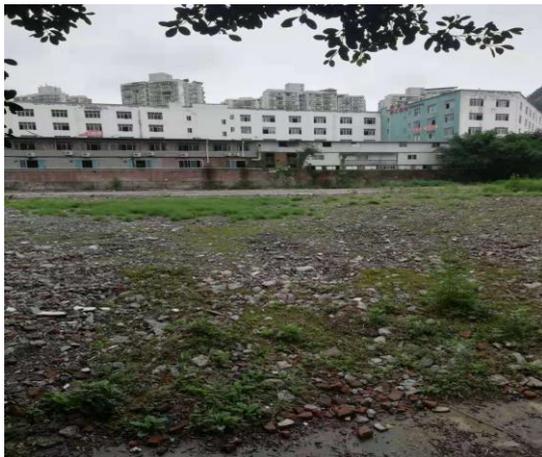
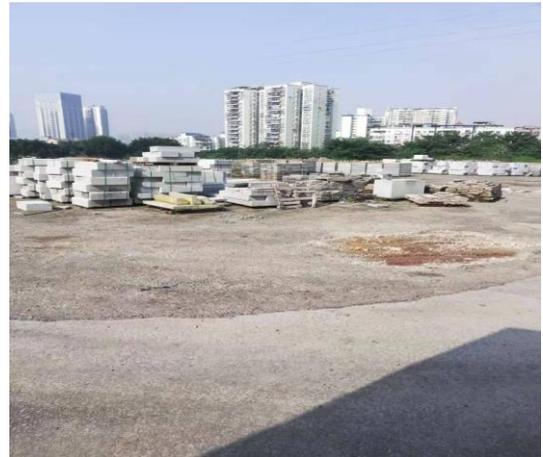
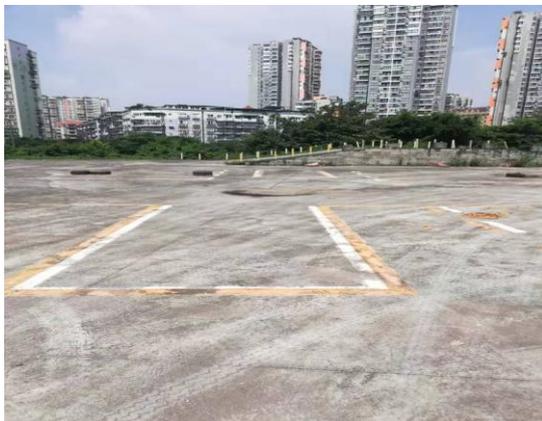
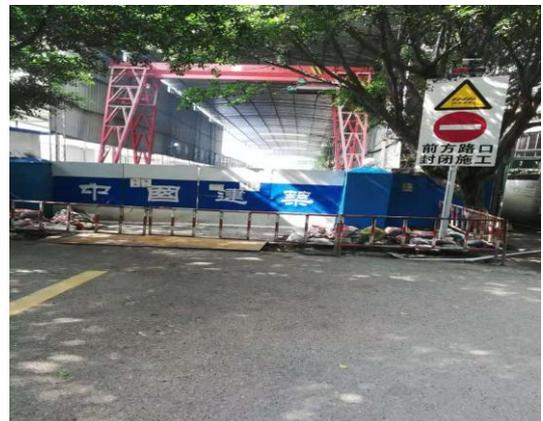
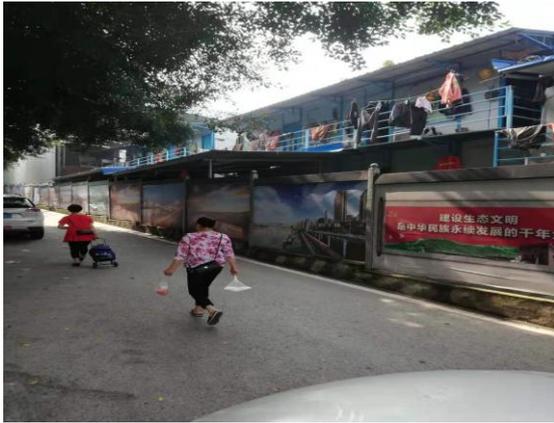
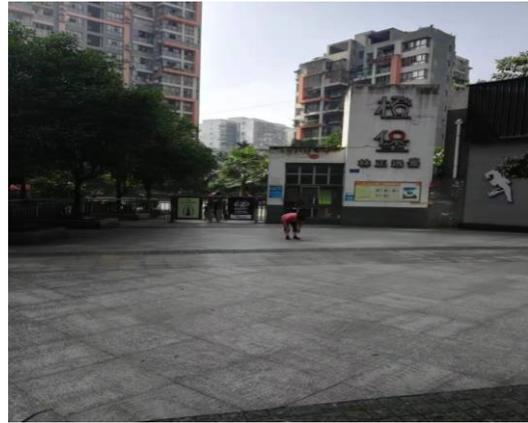
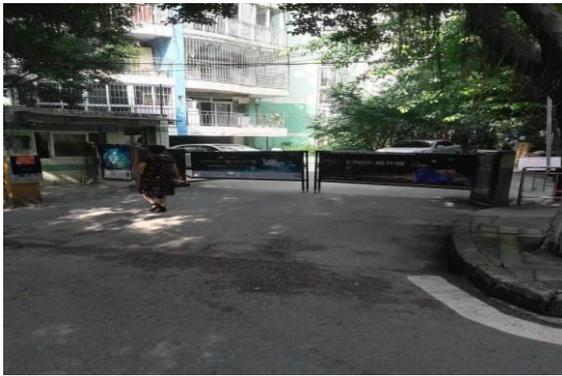
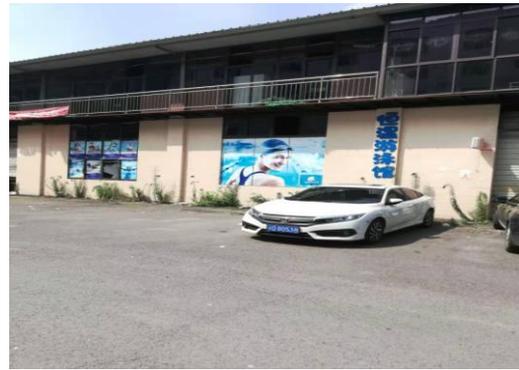
图4.1-2 周边环境状况图

现场踏勘时，场地西面的原重庆合众电气工业有限公司、东面的原重庆新原兴药业有限公司目前均已经停产并搬迁，构筑物及设备已全部拆除。北面的原重庆旭丙科技开发有限公司已停产多年，厂房在 2013 年后租借给几家餐饮个体户、汽修厂、游泳馆和制衣厂。南面隔科兰支路与原重庆奇正建材有限公司相邻，该公司早已停产并搬迁，构筑物及设备已全部拆除，现南面部分区域用于轨道 9 号线临时搭建的施工用板房，该地块目前闲置。场地西面是橙堡林正居住小区。场地周边环境状况简单，无重大产污企业及生产活动。详见图 4.1-2。
