概 述

丰都县邱家坡石材有限公司夜蒿塝建材用砂岩矿位于重庆市丰都县社坛镇文汇村九社，始建于 2013 年 10 月。本矿山于 2015 年 11 月取得丰都县国土资源和房屋管理局下发的《采矿许可证》（C5002302015027130137713），矿区范围由 4 个拐点连线圈定，矿区面积 0.0310km^2 ，开采标高：+630m~+580m，开采矿种为：建筑用砂岩矿，开采方式：露天开采，生产规模 5.0 万方/年。由于矿区范围划定不合理，2015 年 12 月经县矿管部门查实，丰都县邱家坡石材有限公司向县矿管部门申请延续办理采矿许可证及调整矿区范围。

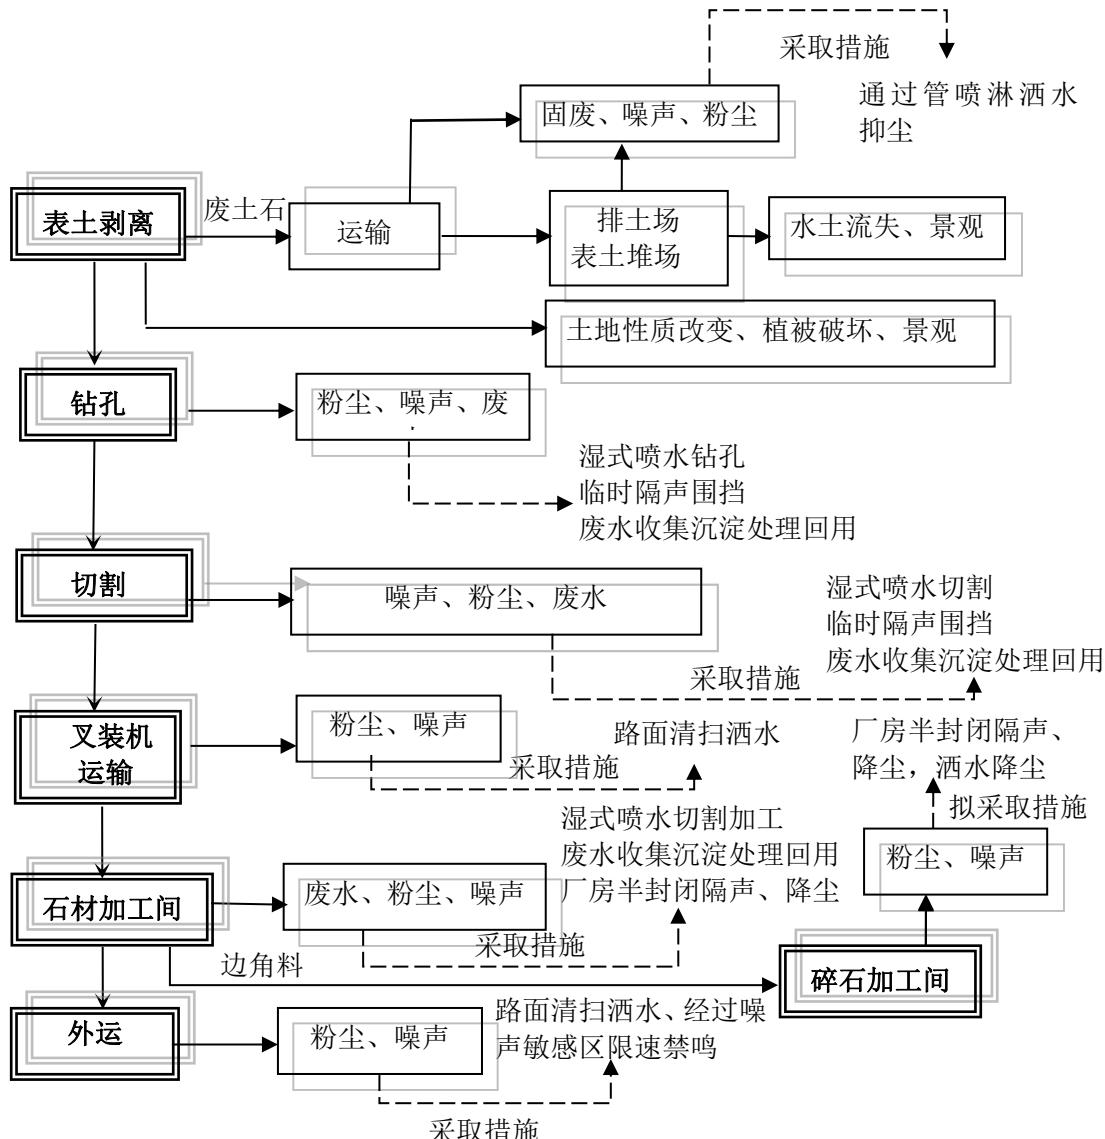
图 2.4-1 矿山开采工艺流程及污染物产生位置、收集处置示意图

由于山体内石材被表土覆盖，在采石前须将其剥离，为采石工序做好准备。表土较薄，采剥同时进行。本项目生产流程及污染物产生环节见图 2.4-1。

①剥离

对地表覆盖物进行适当清理后，使用挖掘机和人工剥离表土。表土堆放在排土场，便于采矿完毕后复垦。表土剥离过程扰动地表，对地表植被、景观、水土流失等产生一定影响；产生少量粉尘。

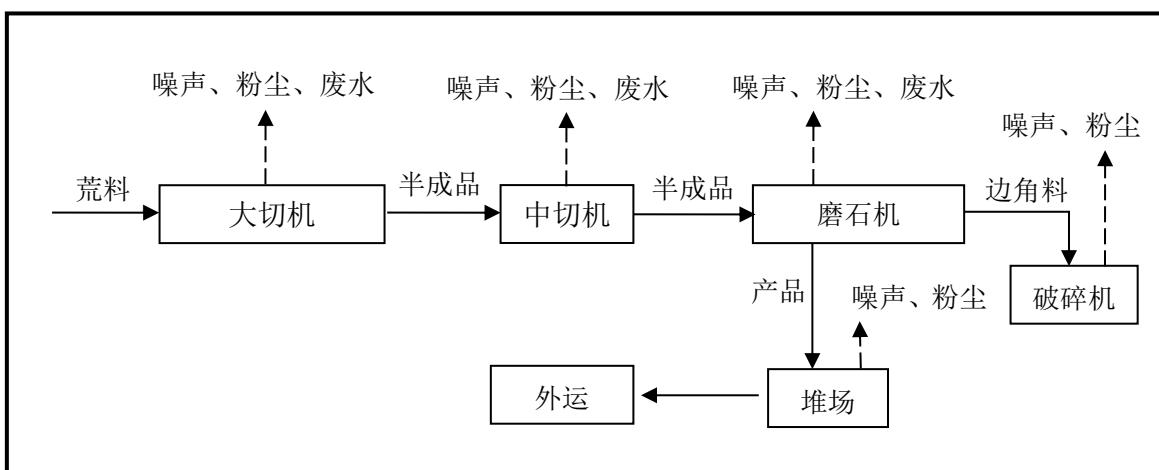
图 2.4-2 矿石加工生产工艺及产污环节流程图

石材加工生产工艺流程如图 2.4-2。

本项目石材加工产品有青石板、路沿石，它们主要区别在于产品的大小尺寸、厚度，其生产工艺基本一致。石材加工时用行车将毛坯石材放置于单臂大切石机上，根据客户需求切割成需要的规格，使用带水作业开启循环水泵，切割为湿加工作业，产生的粉尘被带水作业循环水冲洗至原有矿区沉淀池后形成沉渣，切割过程还会产生机械噪声及废石。

经切割后的边角料由装载车运送至破碎间进行再次加工，破碎车间安装 1 台破碎机进行一次性破碎，将石料加工为粒径约 20~40mm 的碎石。该生产单元除进料口和下料口外，其余为全封闭；并在进料口和下料口设置洒水装置，出料口设软帘遮挡。碎石采用人工转运。碎石设置 1 个堆料场，总面积约为 100m²，产品外运时采用铲车装车，堆场顶部采用彩钢棚遮盖结构并设洒水装置。

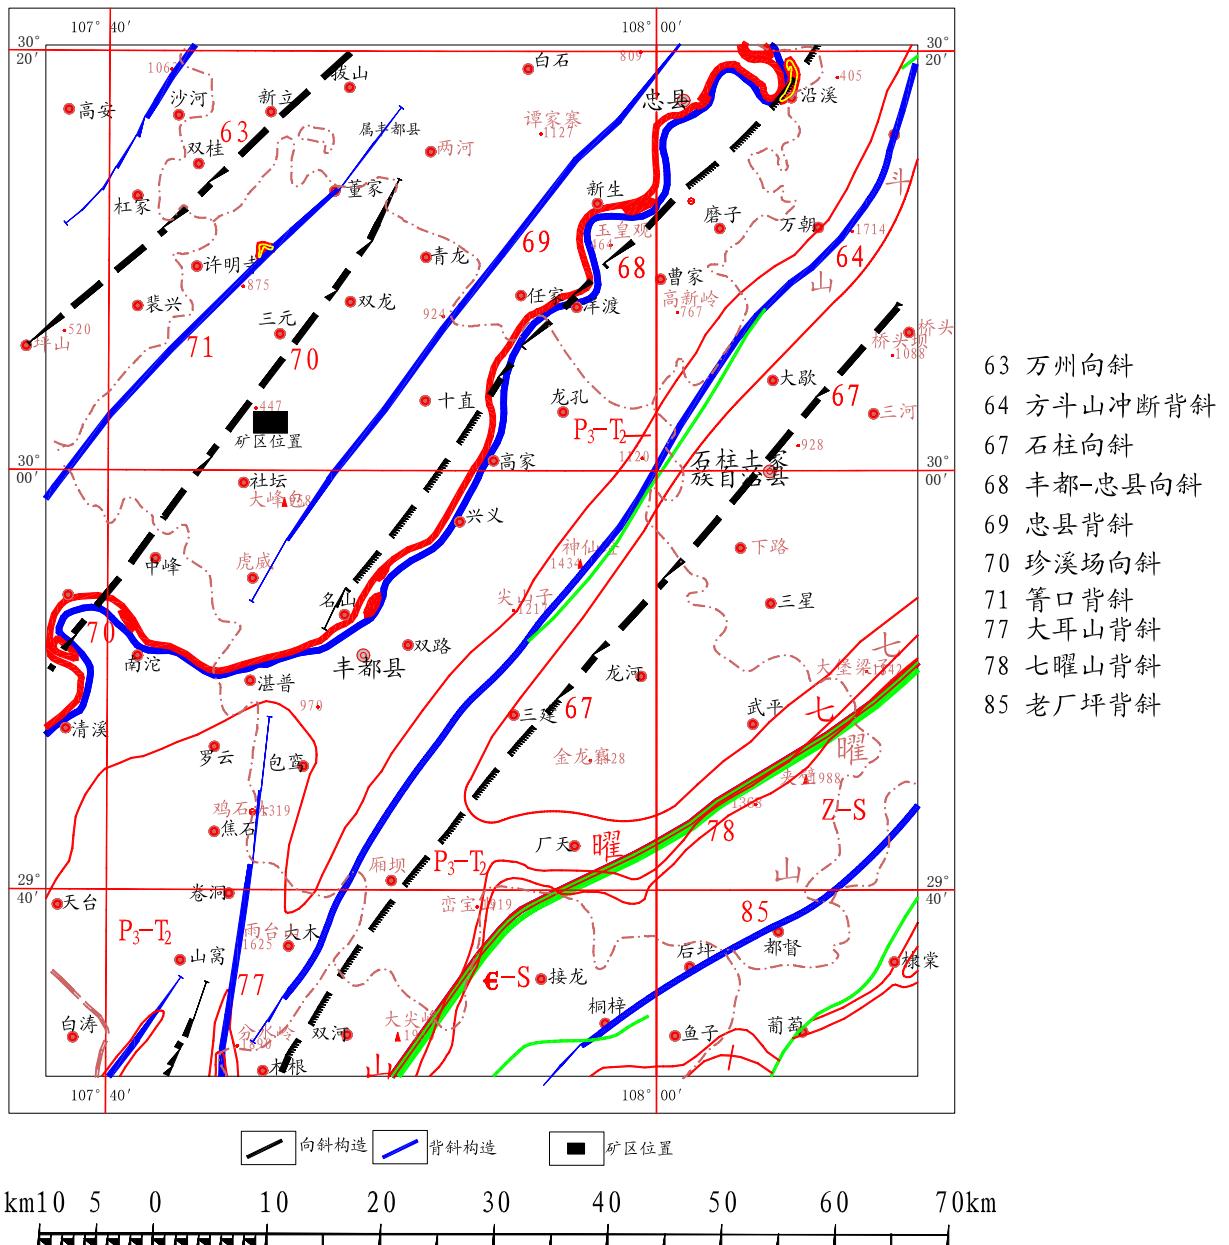
图 3.1-1 构造纲要图

(2) 矿区构造

矿区位于珍溪场向斜南东翼。矿区岩层呈单斜产出，无次级褶曲，未见断层通过，地质构造简单。地层产状：倾向 280° ，倾角 21°
